027

Technical Bulletin

Silnik FORD 1.8 Diesel

NUMER REF. GATES:	5541XS/K015541XS
MARKA:	FORD / MAZDA
MODEL:	C-Max, Courier, Fiesta, Focus, Galaxy, Mondeo, S-Max, Tourneo Connect, Transit Connect
SILNIK:	121
KOD SILNIKA:	1.8 Diesel (wszystkie 8 zaworowe) Różne

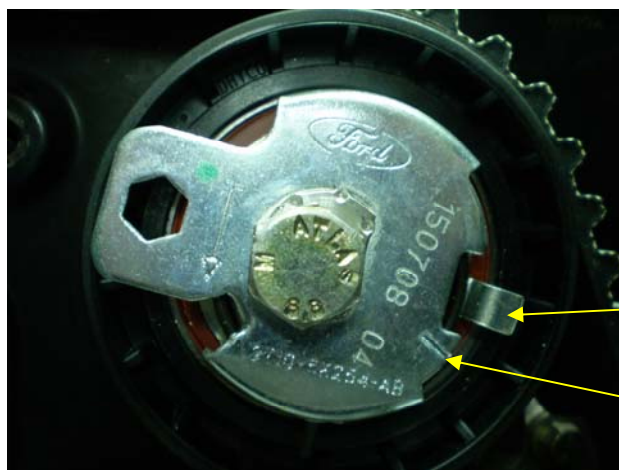
Rys. 1

Wskaźnik na środku szczeliny ✓

Znak na napinaczu

- 1) Silnik musi być zimny: temperatura silnika ma kluczowy wpływ na parametry instalacyjne.
- 2) Ustawić silnik w Górnym Martwym Położeniu (GMP). Wszystkie specjalistyczne blokady/ narzędzia dostępne są w zestawie Gates numer GAT 4830
- 3) Zablokować wał korbowy (jeżeli samochód jest wyposażony w klimatyzację wałek alternatora musi zostać usunięty, 6 śrub do zluźnienia)
- 4) Zablokować wałek rozrządu (z tyłu silnika)
- 5) Złuzować koło zębate wałka rozrządu. Upewnić się, że koło zębate obraca się swobodnie na stożku za pomocą narzędzia do demontażu z zestawu narzędziowego GAT4830 (w przeciwnym razie pasek nie będzie napięty po przeciwnej stronie napinacza)
- 6) Obrócić napinacz w kierunku przeciwnym do ruchu wskazówek zegara, do momentu, gdy wskaźnik znajdzie się na środku szczeliny (Rys. 1) (nie pokrywając się ze znakiem na napinaczu)

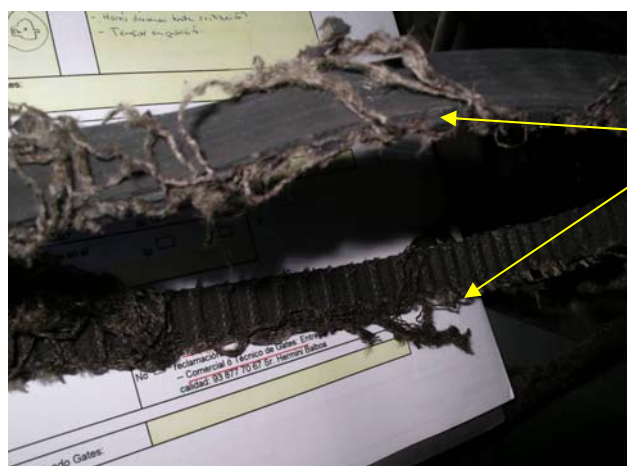
Niedotrzymanie powyższych zaleceń będzie skutkowało błędnym napięciem a w rezultacie najprawdopodobniej niewłaściwym prowadzeniem paska w układzie. Pasek będzie spychany ponad kołnierzem koła na wałku w kierunku pokrywy rozrzędu (Rys. 2 i 3)

Rys. 2
Typowe oznaki wytarcia na boku paska

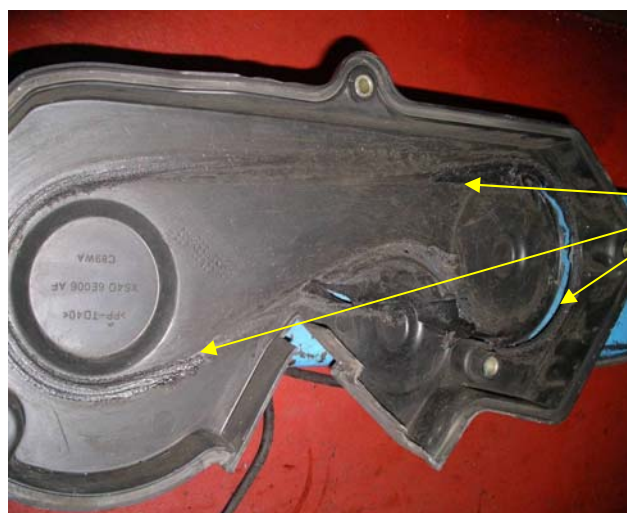
Rys. 3
Ślady ocierania na wewnętrznej stronie pokrywy na skutek kontaktu z boczną krawędzią paska rozrzędu

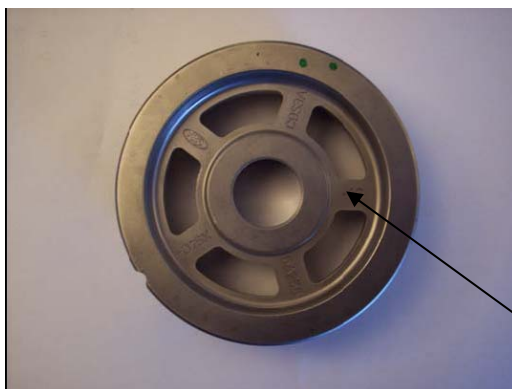
Rys. 4

Rozszerzenie AC

Należy sprawdzić, czy oznaczenie koła pasowego wału rozrzędu kończy się na **AC** (Rys. 4). Jeżeli zakończeniem numeru jest **AB**, należy zmienić koło na nowe (nr OE XS4Q6A256**AC**).

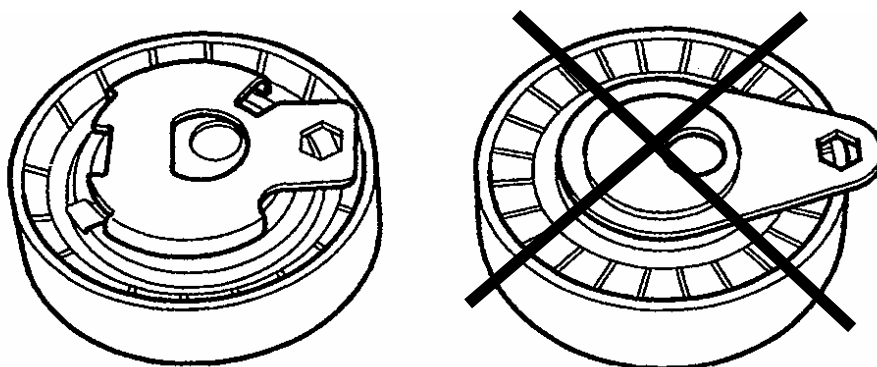
Rys. 5

Nowy napinacz automatyczny

Stary napinacz mechaniczny

Napinacz mechaniczny stosowany pierwotnie należy zastąpić automatycznym (Rys. 5).

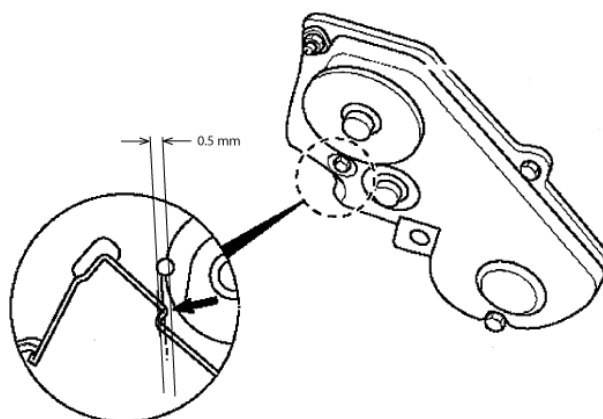
Rys. 6

Uwaga: pokrywę można łatwo uszkodzić przez zbyt duże spiłowanie rogu!

Przy wymianie napinacza stałego na automatyczny należy pamiętać o modyfikacji pokrywy paska rozrządu. Wewnętrzny róg powinien zostać spiłowany (0,5 mm) tak jak przedstawiono na rys. 6.
